Problemas de Compatibilidade Eletromagnética Entre Painéis Elétricos – Análise de Caso

(EMField – short paper 01 - 2008)

Ricardo L. Araújo*, Leonardo M. Ardjomand e Artur R. Araújo
EMField Consultoria em Ensaios Elétricos

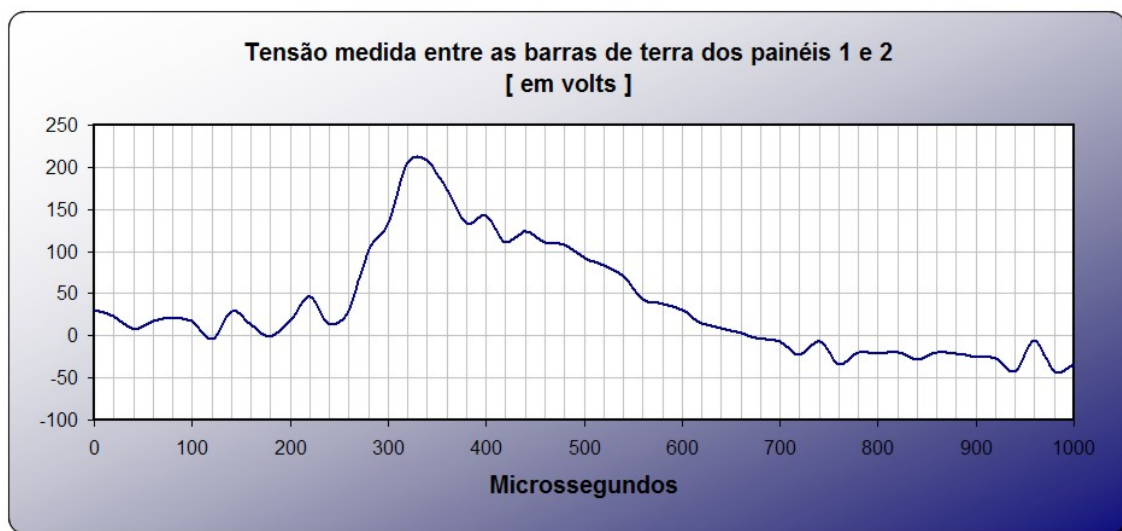
Figura 1 - Tensão medida entre as barras de aterramento dos painéis

Na análise dos resultados foram encontrados eventos rápidos de tensão (surtos) com duração de algumas dezenas de microssegundos. A tensão máxima medida foi da ordem de 215 V de pico, baixa, porém deve-se levar em conta que a tensão entre estas barras de aterramento deve ser a menor possível e que durante o período de monitoramento não ocorreram tempestades na região da fábrica.

Em uma descarga atmosférica a tensão entre tais barras deve ser consideravelmente elevada (na ordem de alguns kV).

O gráfico da Figura 1 apresenta a tensão medida entre as barras de aterramento.

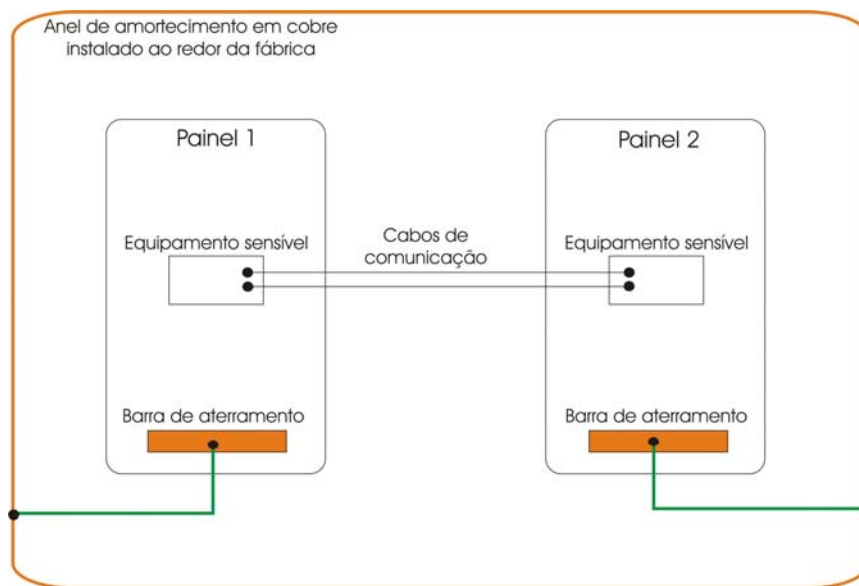
Figura 2 - Topologia de aterramento dos painéis

Com esta conclusão, o piso da fábrica foi quebrado em alguns locais e pode-se verificar que a grande impedância é resultante da maneira como foram aterrados os painéis. Embora ambos estejam na mesma sala, a instalação foi realizada em anos diferentes e cada um foi aterrado em um ponto diferente do anel de amortecimento o que torna a impedância extremamente elevada entre os painéis quando da ocorrência de surtos na instalação.

A Figura 2 ilustra a topologia de aterramento encontrada na instalação em análise. Embora os painéis estejam situados a uma distância de aproximadamente 1 metro, a distância entre eles seguindo-se os cabos de aterramento é de aproximadamente 90 metros.

A grande impedância observada resulta em grandes diferenças de potencial entre os painéis. Tais potenciais são os responsáveis pelas queimas observadas nos equipamentos sensíveis e mesmo nos isoladores ópticos.

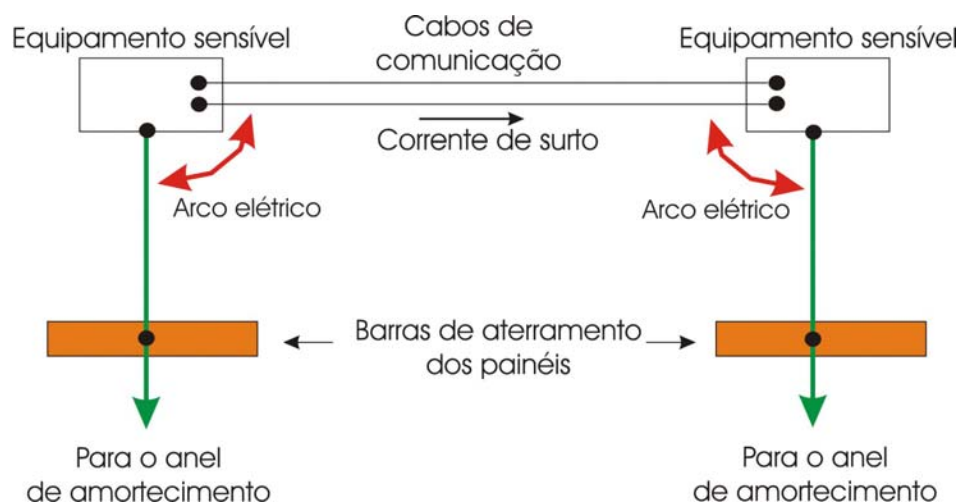
Figura 3 - Arcos internos nos painéis

As tensões existentes nesta planta em momentos de descargas atmosféricas podem superar 5 kV que é a tensão de isolamento dos acopladores ópticos que foram danificados. Tal tensão é suficiente para a ocorrência de arcos internos nos painéis.

A Figura 3 ilustra a ocorrência de arcos elétricos nos painéis 1 e painéis 2 e a corrente circulante pelos cabos de comunicação ou controle. Embora os arcos ilustrados estejam na parte externa dos equipamentos sensíveis, o provável é que os mesmos ocorram nos circuitos eletrônicos.

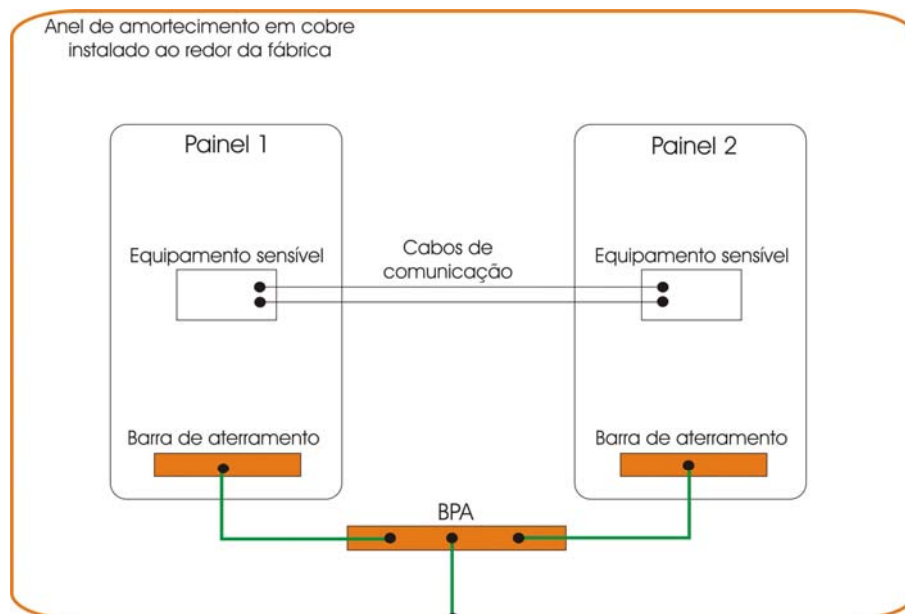
Figura 4 - Instalação após as melhorias

Após a modificação da topologia de aterramento da sala de painéis não foi mais observada nenhuma queima de equipamento sensível na planta industrial, apesar da retirada de todos os isoladores ópticos e supressores de surtos instalados pelo cliente.

A solução sugerida pela EMField para o problema encontrado é a equipotencialização das barras de aterramento dos painéis. Para tal procedimento os terras de ambos os painéis foram desconectados.

Na sala de painéis foi instalada uma barra de aterramento chamada pela EMField de BPA (barra principal de aterramento). À BPA foram conectadas as barras de cada um dos painéis e demais equipamentos instalados na sala.

A única conexão de terra foi feita através da ligação da BPA ao anel de amortecimento. Foram utilizados condutores de cobre com bitola adequada, comprimentos mínimos e ausência de curvas acentuadas para a diminuição da impedância quando da ocorrência de surtos elétricos na planta.

A Figura 4 apresenta as melhorias sugeridas pela EMField na instalação em análise.

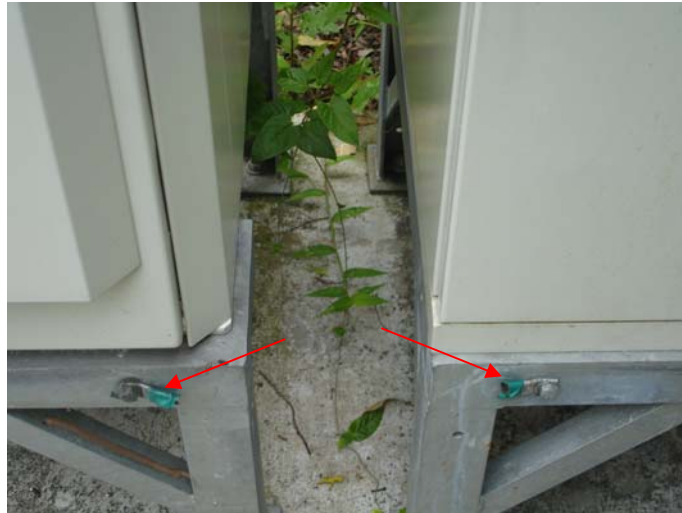
Figura 5 - Furto de cobre em uma instalação ao ar livre

Na Figura 5 é apresentada a imagem de uma instalação ao ar livre em que o condutor de equipotencialização entre painéis foi furtado, levando à queima de equipamentos durante uma descarga atmosférica.

Devido à realidade brasileira, instalações ao ar livre devem ser periodicamente inspecionadas pois o furto de cobre e outros metais com valor comercial geralmente ocorre em componentes visíveis como os utilizados para a equipotencialização. A retirada de meios de equipotencialização pode levar à queima de equipamentos sensíveis.
